# 美浜発電所3号機二次系配管破損事故の概要

## ○事故の概要

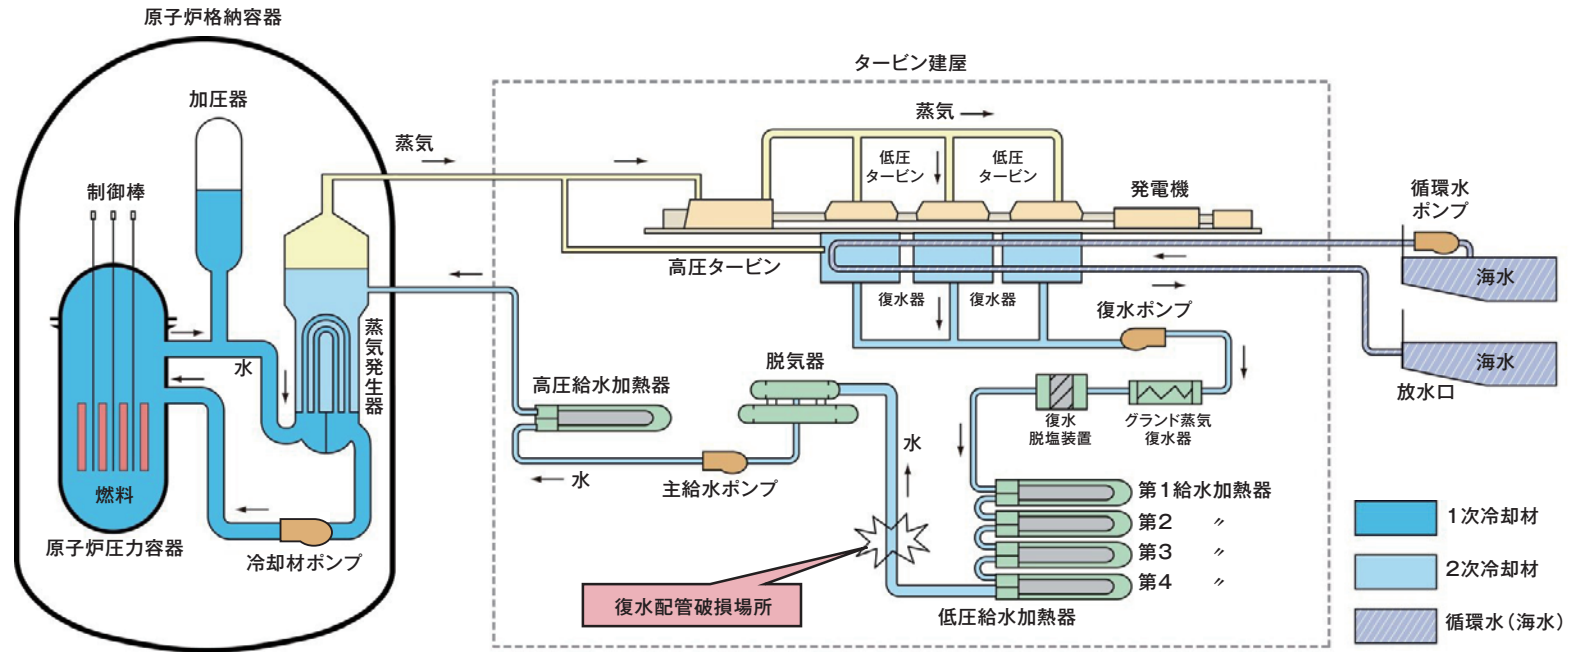
2004年8月9日、関西電力(株)美浜発電所3号機二次系配管破損事故が発生。事故当時、3号機タービン建屋内では、8月14日から実施予定の第21回定期検査の準備等のため、協力会社の作業員が作業を行っていた。その状況下で、タービン建屋内2階天井付近の復水配管に破損が生じ、約140度、約9気圧の高温水が蒸気となって噴出した。

直ちに建屋内に点検に入った運転員がタービン建屋2階のエレベータ前で倒れている被災者を発見。被災した協力会社の作業員11名が病院へ搬送されたが、5名が亡くなり6名が重傷を負った。なお、2次主冷却系の事故であり、周辺公衆および従事者への放射性物質による影響はなかった。

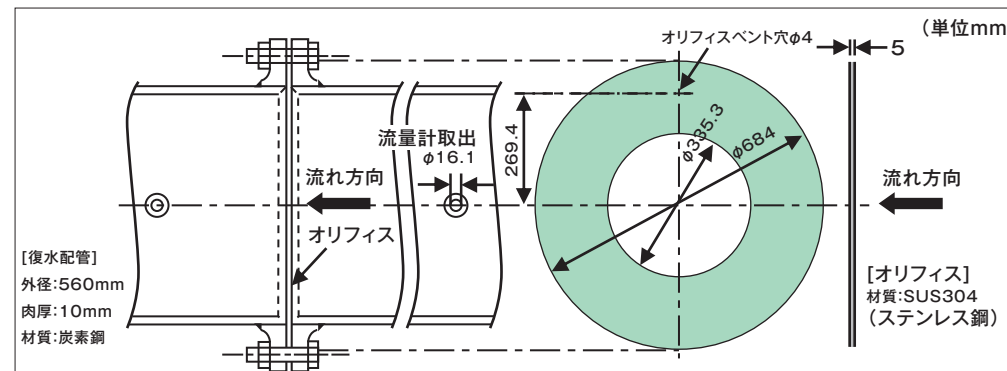
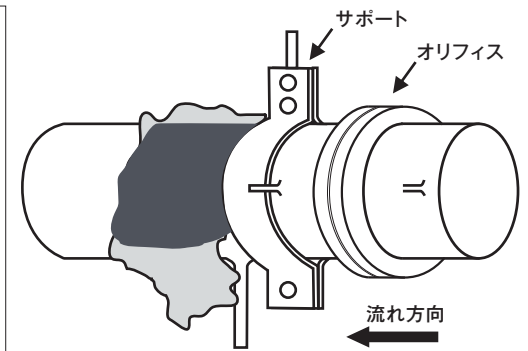
復水配管の流量計(オリフィス)の下流部で大きな破口が確認された。オリフィス下流部位は偏流が発生しやすいことや破損部位の内面観察結果などから、いわゆるエロージョン・コロージョン(腐食・浸食)により配管肉厚が徐々に減少した結果、配管の強度が不足し、運転時の荷重により破損したものと推定されている。

2次系の配管については、1990年に「原子力2次系配管肉厚の管理指針(PWR)」を策定し、その後配管の減肉が予想される部位等について、計画的に肉厚を測定してきたが、破損した配管の部位(A系統)は、当初から測定対象から漏れ、事故発生時点まで肉厚測定の実績はなかった。
